Intervencions de conservació-restauració al poble de Santa Creu de Rodes (el Port de la Selva, Alt Empordà)

SIGNINUM Restaura SLU

DADES DE LA INTERVENCIÓ

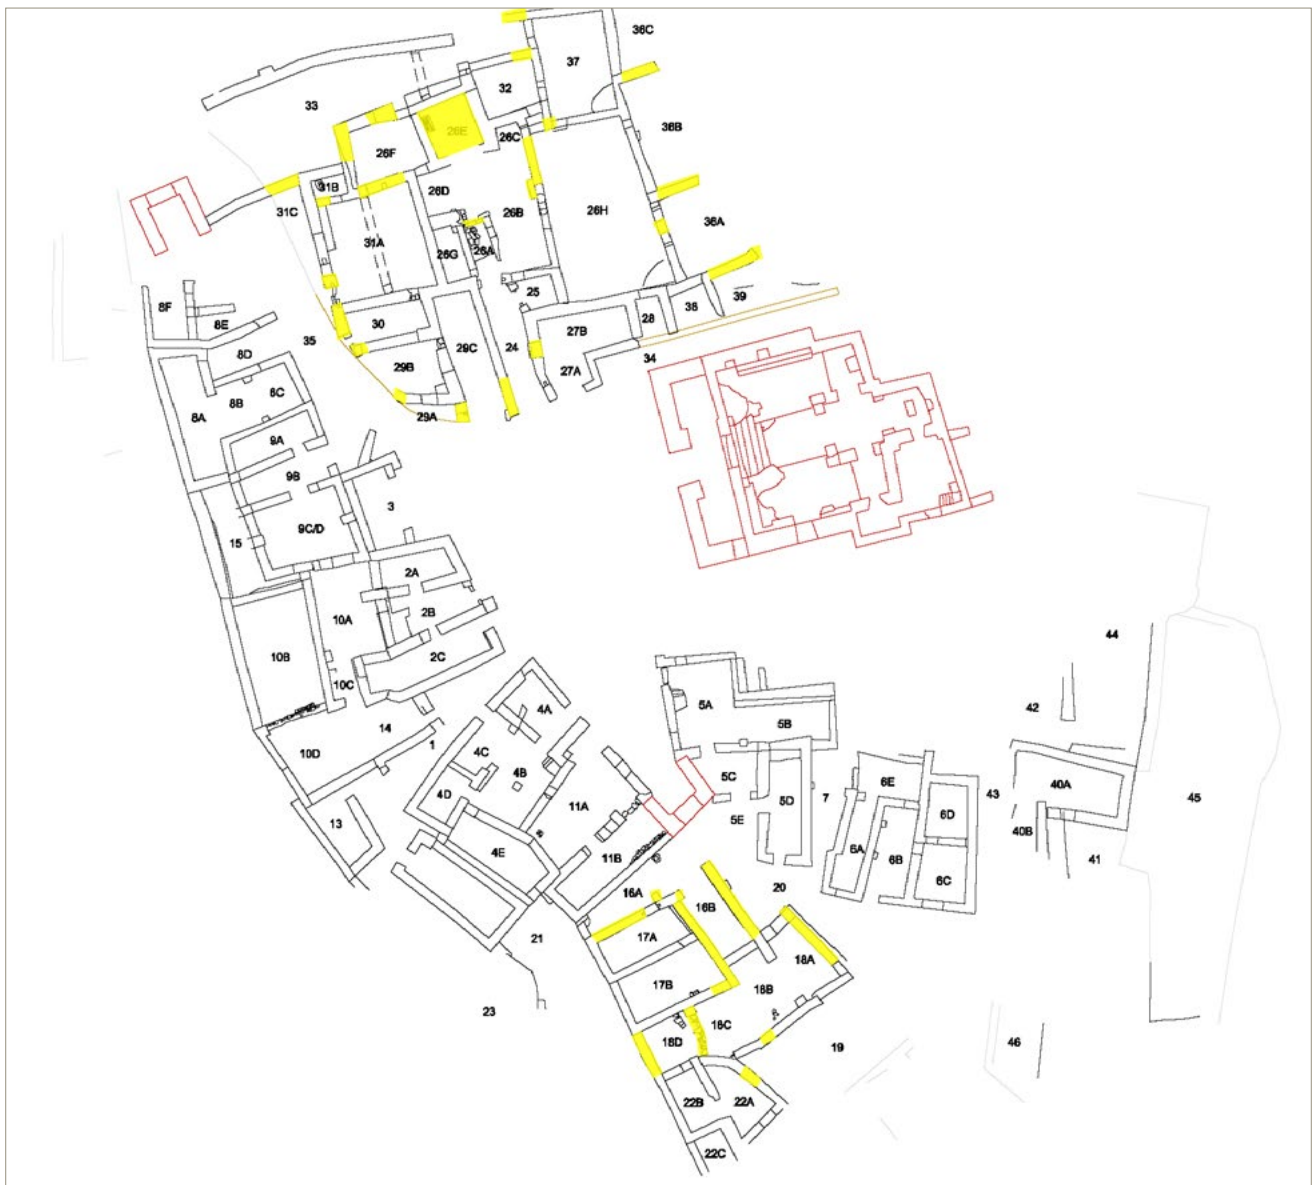
Sobre les restes arqueològiques descobertes en el recinte de l'antic poble de Santa Creu de Rodes durant les excavacions realitzades l'any 2019, 2020 i 2021, aquestes s'ubiquen en dues zones diferenciades: una situada a la banda de migdia del poble i l'altra a la banda de tramuntana (Fig. 1).

Figura 1. Planta del jaciment, amb la localització de les estructures intervingudes.

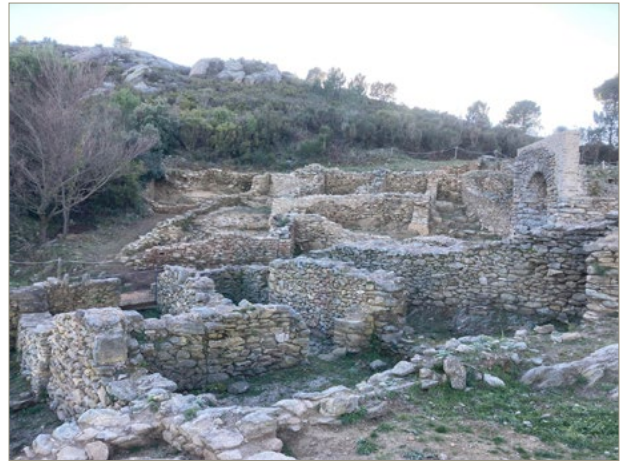
Figura 2. Vista general del sector de migdia, després de la darrera intervenció.

Les intervencions de conservació-restauració realitzades en els anys 2020 i 2021/2022 es varen centrar en les estructures aparegudes en les dues zones descrites anteriorment, concretament en les que presentaven un pitjor estat de conservació, amb perill d'enrunament. Els criteris generals que varen regir les intervencions es basaven en l'estricta conservació dels elements originals, respectant al màxim els seus materials i sistemes constructius, per donar-ne una lectura fidel i garantir alhora la seva preservació (Fig. 2).
